MEMORIA
para la adjudicación del contrato de la concesión administrativa para la
gestión y explotación del complejo deportivo de la edrada incluyendo las
pistas polideportivas, las piscinas y el bar en cacabelos

MARZO DE 2017

MEMORIA

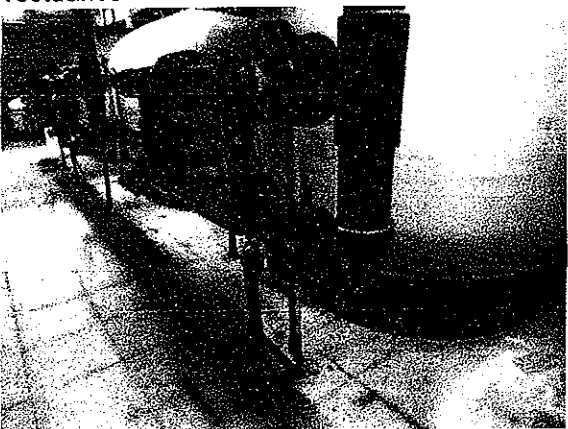
sala (soterrada) de máquinas y depuradoras

Se hacen necesarias reparaciones en los sistemas de tuberías, tanto de ellas como de los soportes, muy deteriorados por la acción de los productos químicos en ambientes ácidos, mediante retirada de soportes existentes y colocación de nuevos soportes de cuadradillo de acero galvanizado, de la misma forma que las bandejas soporte.

Hay que proceder a recambiar la puerta de acceso ya que también está muy afectada por la acción del agua y de los agentes químicos y para lo que se proyecta la colocación de una puerta resistente al fuego EI2/30/C5 según UNE EN-13501-2

Hay que proceder a otras pequeñas reparaciones diversas en sala de máquinas de la piscina con eliminación de fugas, reparaciones en tornillería deteriorada por la acción de los agentes químicos, limpieza generalizada y revisión de funcionamiento de sistemas y tuberías, así como debe someterse toda la instalación a una inspección realizada por OCA (Organismo de Control Autorizado), incluyendo certificado de entidad inspectora.

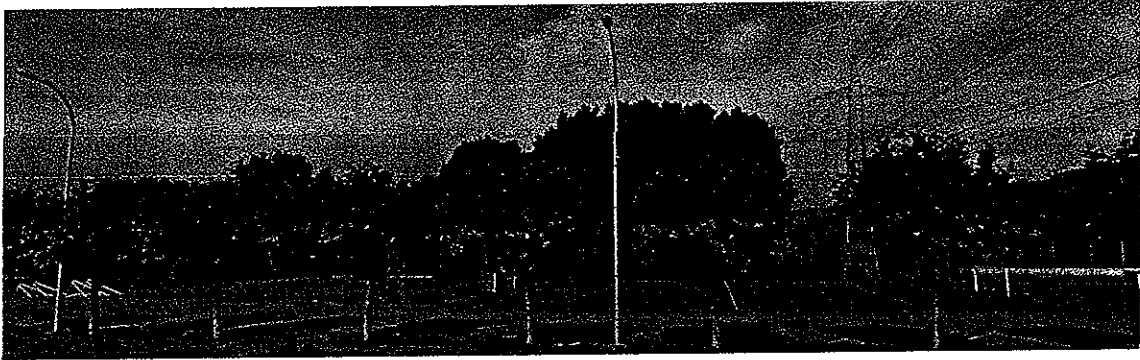
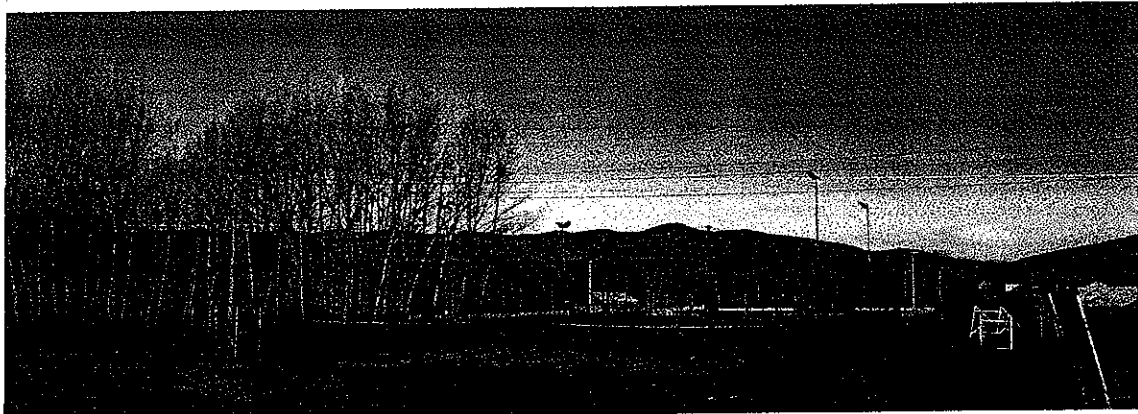
pistas de tenis y polideportivas

También es precisa la reparación de las partes deterioradas del vallado de las pistas polideportivas con enrejado metálico de 2 m de altura de malla galvanizada de simple torsión ST/40-14 colocada sobre tubo de acero galvanizado existente y tornapuntas de refuerzo, con tensores cincados, cordones, ataduras, grupillas y remates superiores tipo seta.

Y en algún caso será precisa la retirada del vallado completo y nueva reposición de vallado de 4 m. de alto, de las mismas características de las señaladas.
