MEMORIA

para la adjudicación del contrato de la concesión administrativa para la gestión y explotación del complejo deportivo de la edrada incluyendo las pistas polideportivas, las piscinas y el bar en cacabelos

MARZO DE 2017

REFORMAS EN LA PISCINA DE CACABELOS

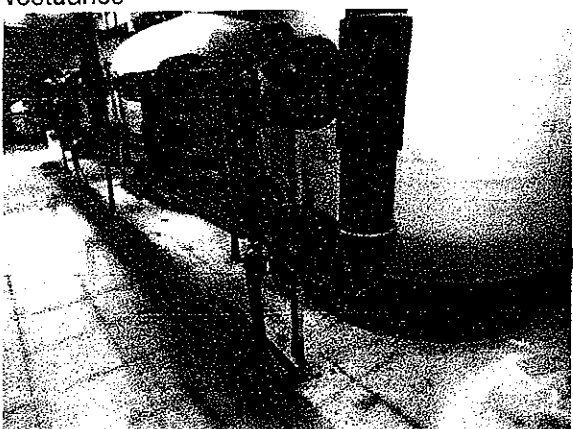
sala (soterrada) de máquinas y depuradoras

Se hacen necesarias reparaciones en los sistemas de tuberías, tanto de ellas como de los soportes, muy deteriorados por la acción de los productos químicos en ambientes ácidos, mediante retirada de soportes existentes y colocación de nuevos soportes de cuadradillo de acero galvanizado, de la misma forma que las bandejas soporte.

Hay que proceder a recambiar la puerta de acceso ya que también está muy afectada por la acción del agua y de los agentes químicos y para lo que se proyecta la colocación de una puerta resistente al fuego EI2/30/C5 según UNE EN-13501-2

Hay que proceder a otras pequeñas reparaciones diversas en sala de máquinas de la piscina con eliminación de fugas, reparaciones en tornillería deteriorada por la acción de los agentes químicos, limpieza generalizada y revisión de funcionamiento de sistemas y tuberías, así como debe someterse toda la instalación a una inspección realizada por OCA (Organismo de Control Autorizado), incluyendo certificado de entidad inspectora.

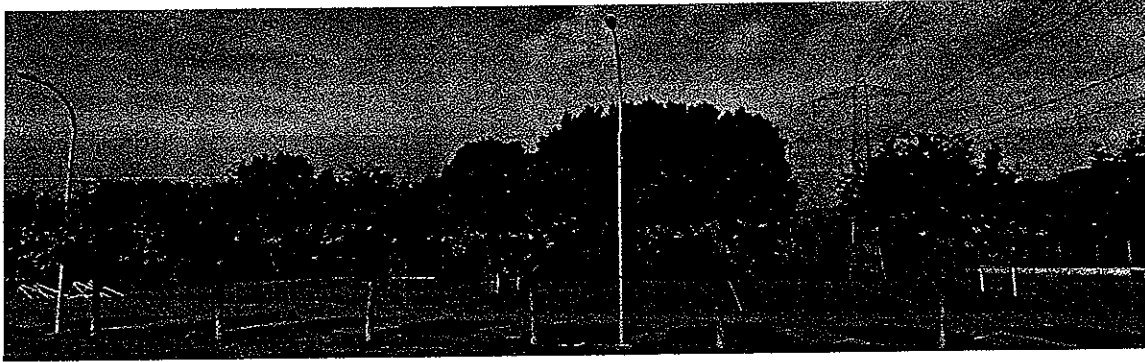
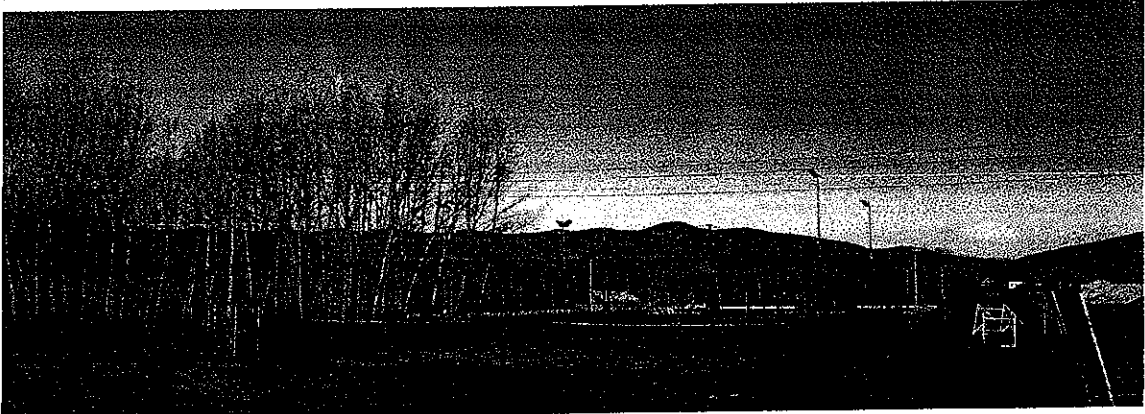
pistas de tenis y polideportivas

También es precisa la reparación de las partes deterioradas del vallado de las pistas polideportivas con enrejado metálico de 2 m de altura de malla galvanizada de simple torsión ST/40-14 colocada sobre tubo de acero galvanizado existente y tornapuntas de refuerzo, con tensores cincados, cordones, ataduras, grupillas y remates superiores tipo seta.

Y en algún caso será precisa la retirada del vallado completo y nueva reposición de vallado de 4 m. de alto, de las mismas características de las señaladas.
