MEMORIA
para la adjudicación del contrato de la concesión administrativa para la
gestión y explotación del complejo deportivo de la edrada incluyendo las
pistas polideportivas, las piscinas y el bar en cacabelos

MARZO DE 2017

MEMORIA

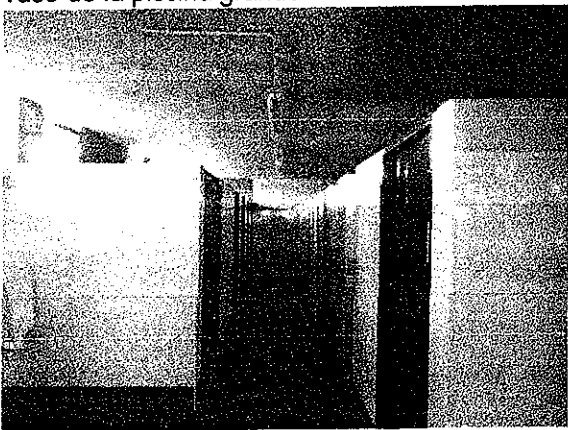
vestuarios

Es preciso el saneado en zonas deterioradas del tendido de yeso, por medios manuales, picándolo y eliminándolo en su totalidad y dejando la fábrica lista para posterior revestimiento de yeso ya que hay muchas humedades producidas en encuentros con carpinterías o motivadas por las patologías de la cubierta.
